ÚDAJE O VOZIDLE

RZ:	7AY8445	VIN:	WWZZZ3CZLE035749
Tovární značka (výrobce):	Volkswagen	Zdvih. objem :	1498
Obchodní označení:	Passat Variant (CB5)	Max. výkon (kW):	110
Provedení:	1.5 TSI BMT/Start-Stop EU6d-T, Elegance GPF (EURO	Druh paliva:	Benzín
Barva:	Černá /	Převodovka:	Automatická
Počet dveří:	5	Datum první registrace:	2019-11-26
Stav tachometru:	60006 Km Odečteno	Platnost tech. kont. do:	2023-11
Stav paliva v nádrži:	-0-	Stav oleje:	V intervalu
Chladicí kapalina:	V intervalu		
Servisní knížka k dispozici:	Elektronická

SEZNAM POŠKOZENÍ

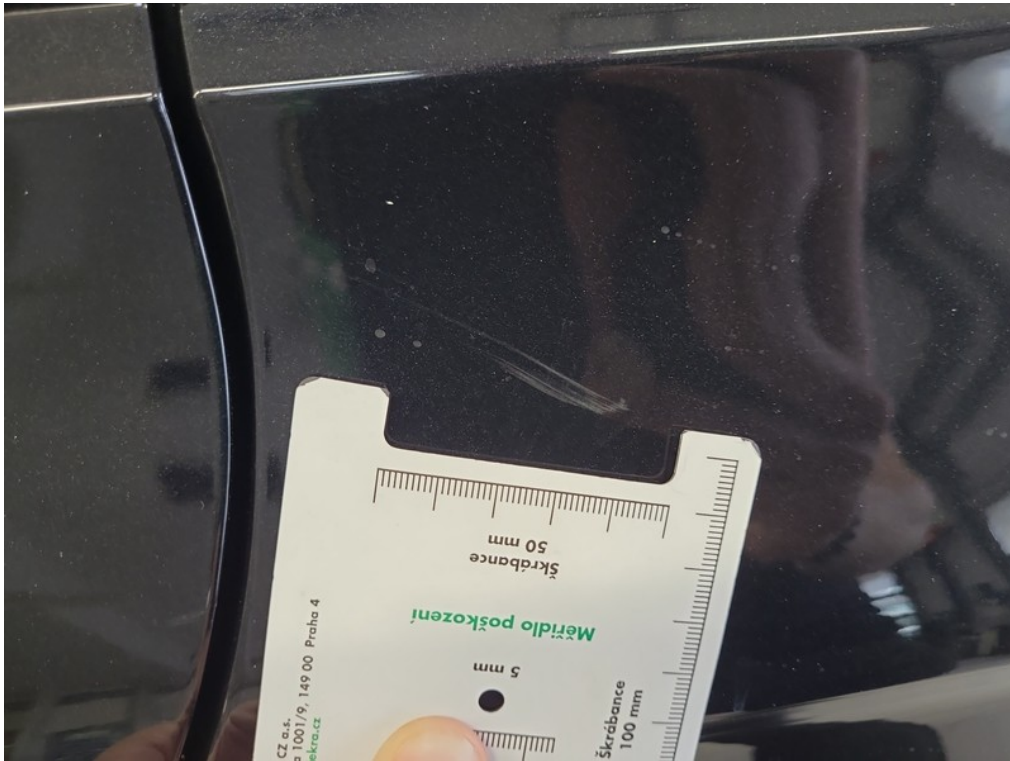
1 Umístění
Poškozený díl
Druh poškození

Exteriér (vnější prostor)
Bočnice zadní levá
Škrábance

Způsob opravy (opatření) Lakovat

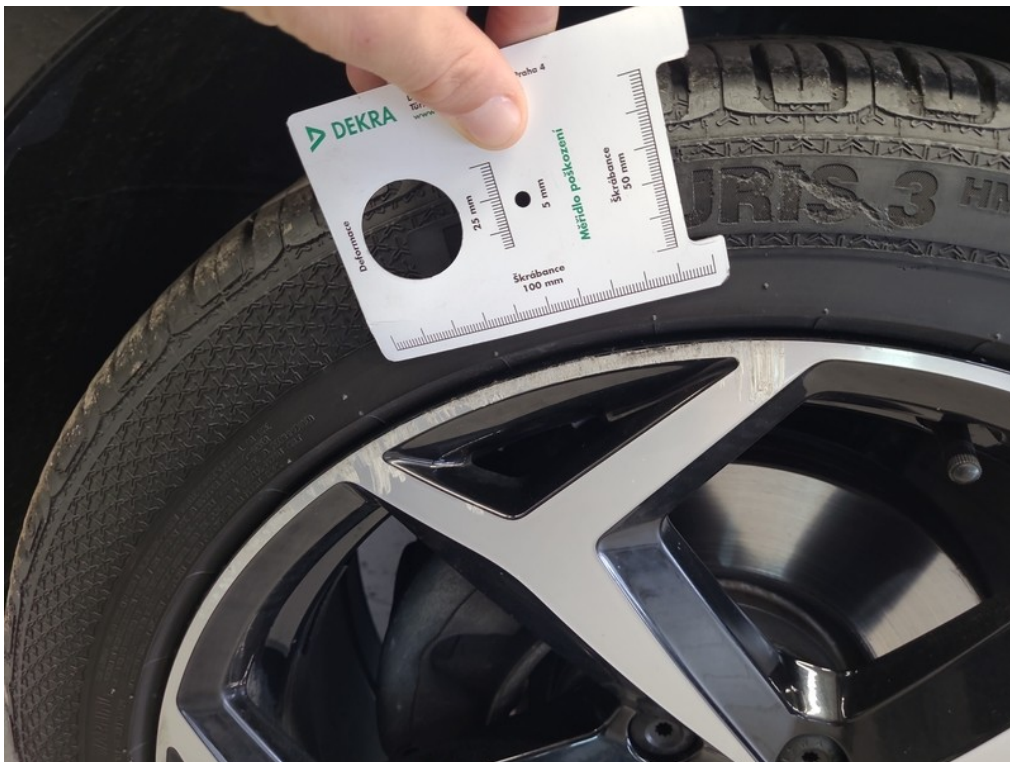
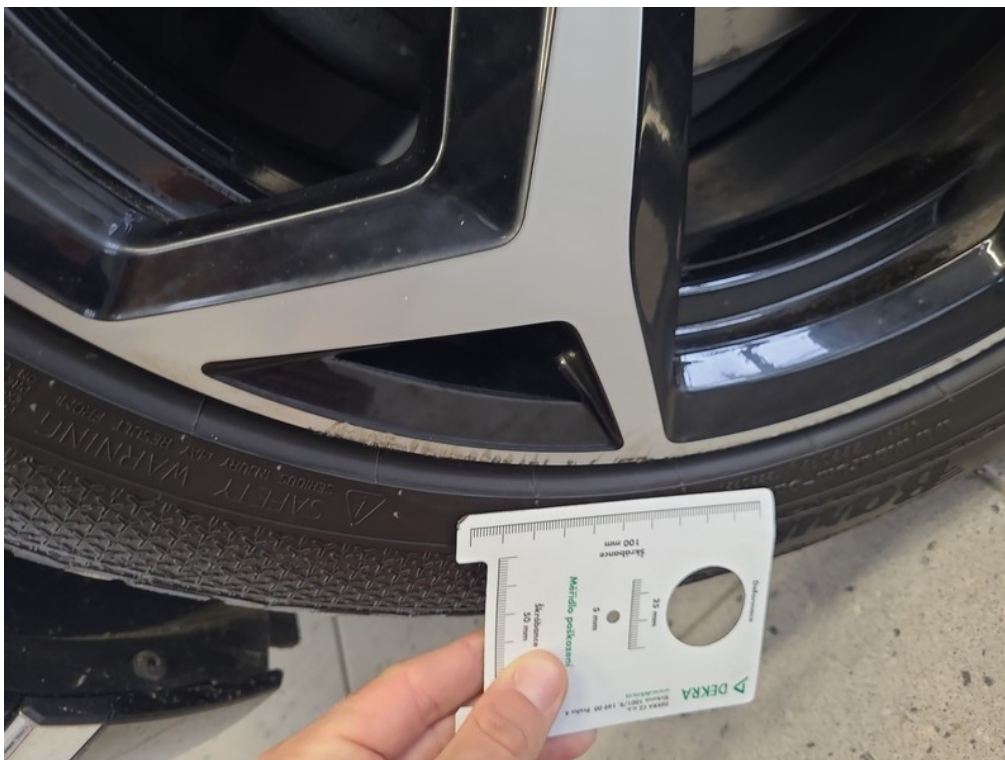
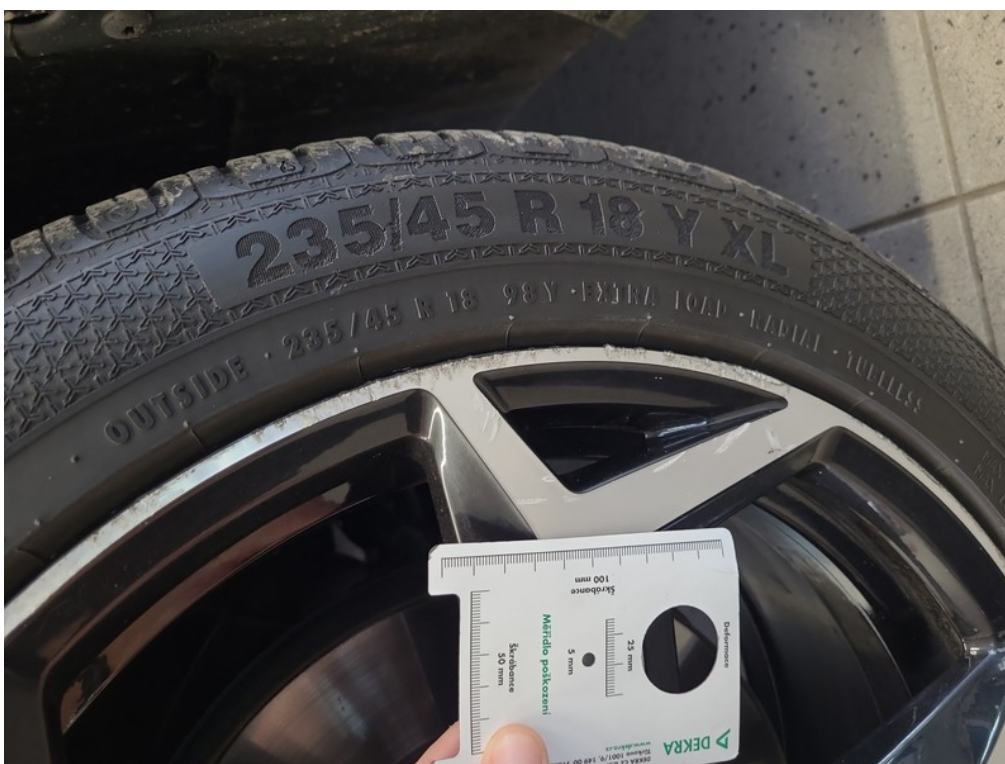
2 Umístění
Poškozený díl
Druh poškození

Exteriér (vnější prostor)
Disk LP kola
Škrábance

Viz popis k poškození č. 2

Způsob opravy (opatření) Opravit

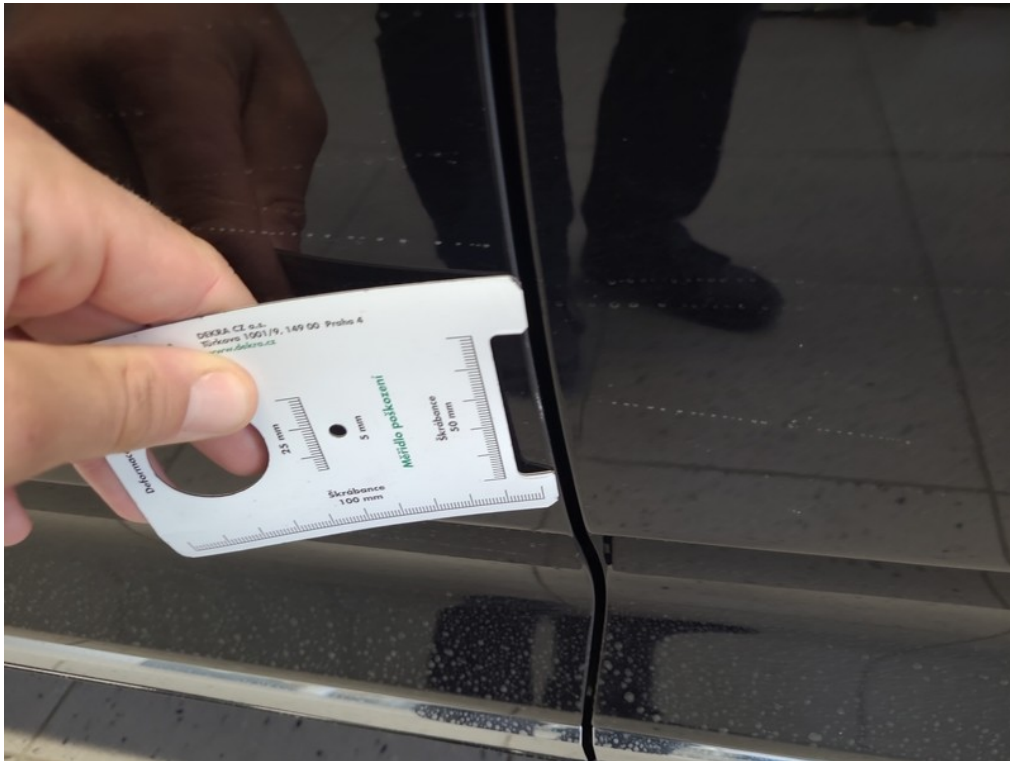
3
Umístění
Poškozený díl
Druh poškození

Exteriér (vnější
prostor)
Dveře přední levé
Škrábance

Způsob opravy (opatření) Lakovat

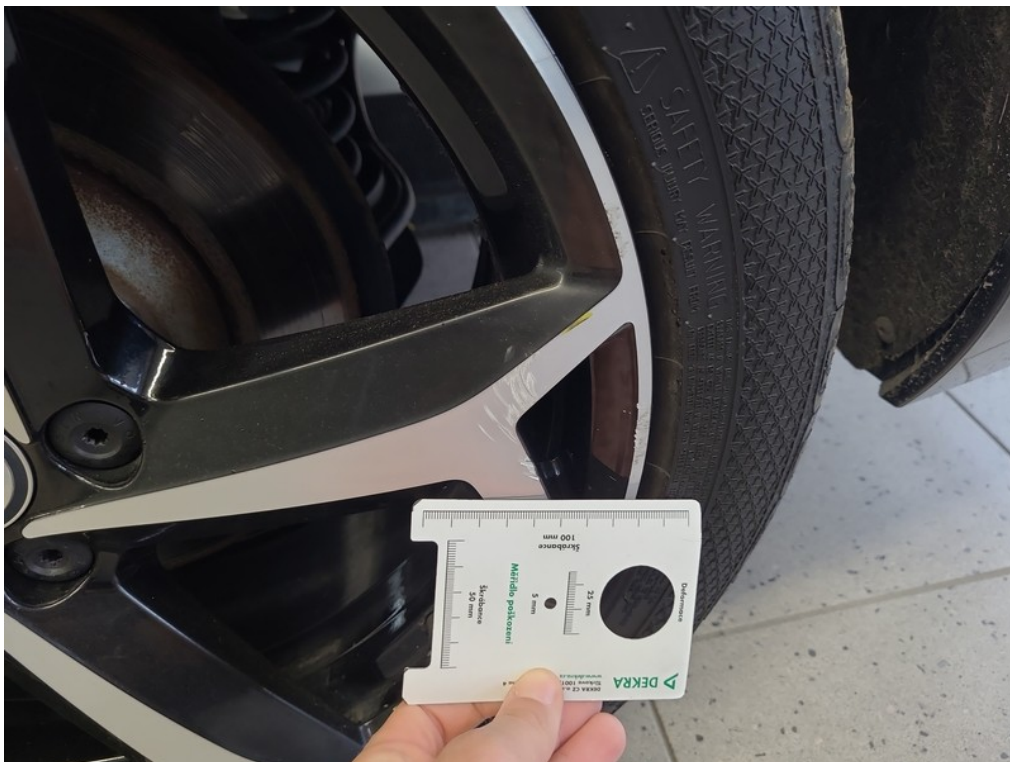
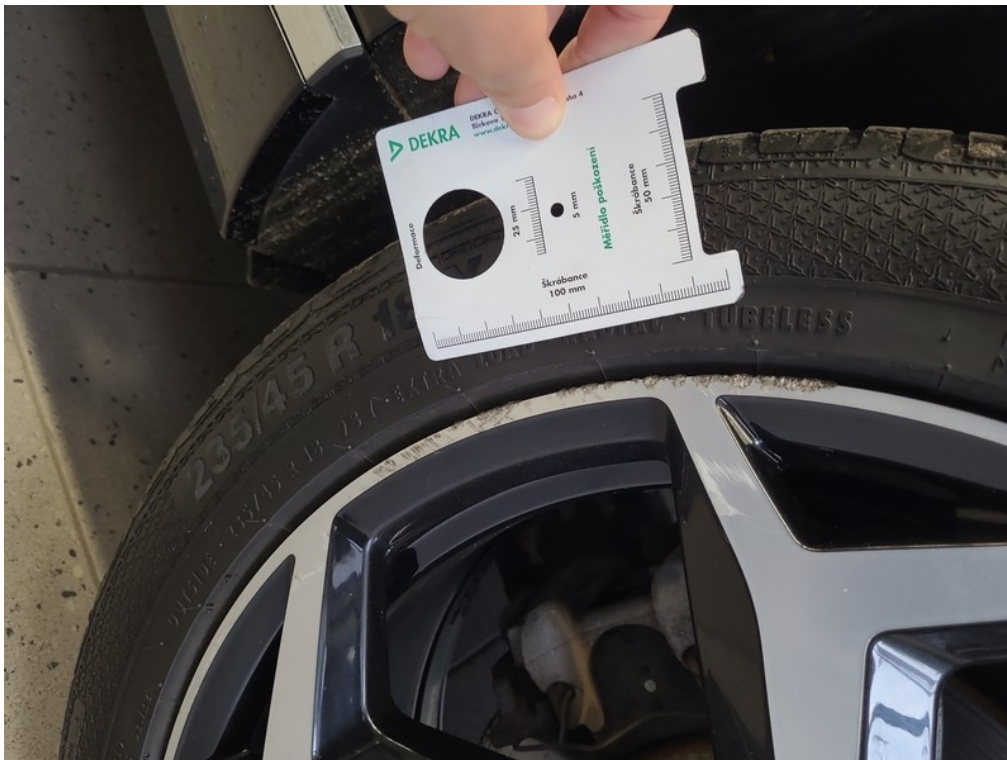
4
Umístění
Poškozený díl
Druh poškození

Exteriér (vnější
prostor)
Disk LZ kola
Škrábance

Viz popis k poškození č. 4

Způsob opravy (opatření) Opravit

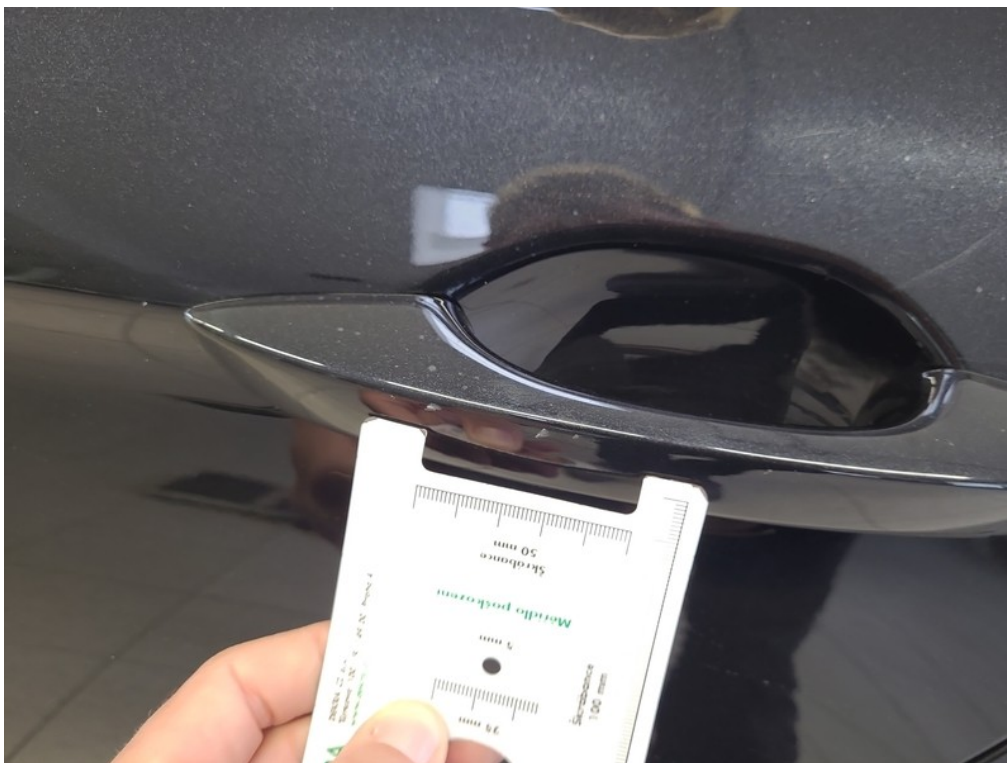
5 Umístění
Poškozený díl
Druh poškození

Exteriér (vnější
prostor)
Madlo kliky LZ dveří
Škrábance

Způsob opravy (opatření) Lakovat
Poznámka:

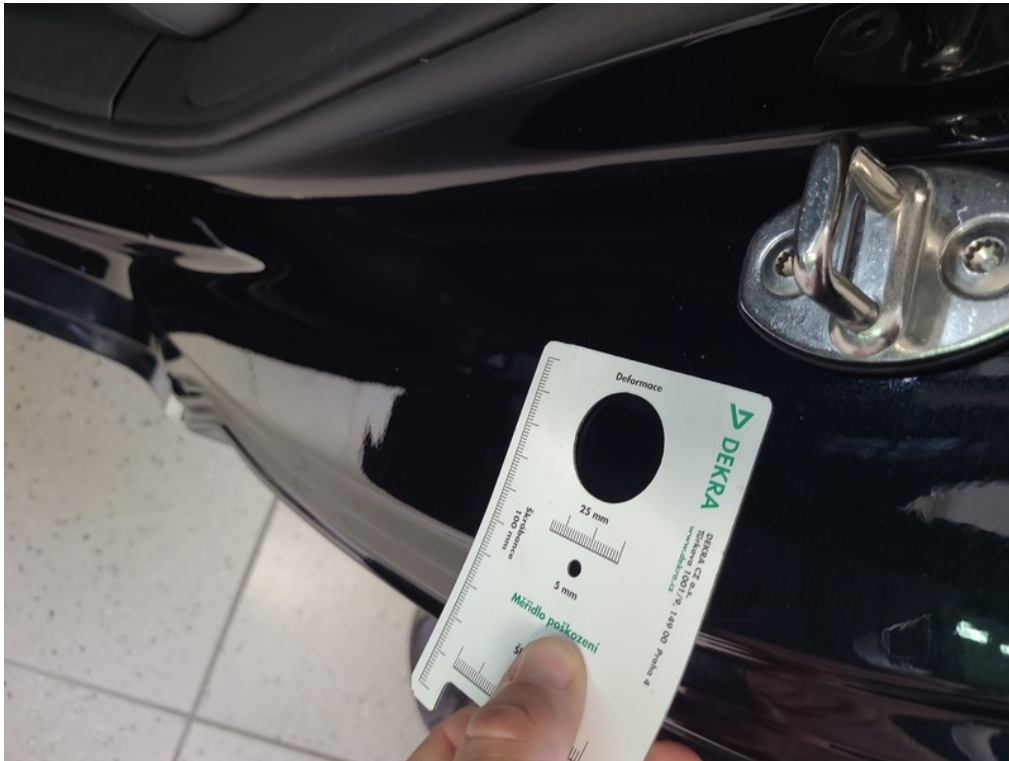
6 Umístění
Poškozený díl
Druh poškození

Exteriér (vnější
prostor)
C sloupek levý
Jamka

Způsob opravy (opatření) Opravit
Poznámka: 3x / opravováno

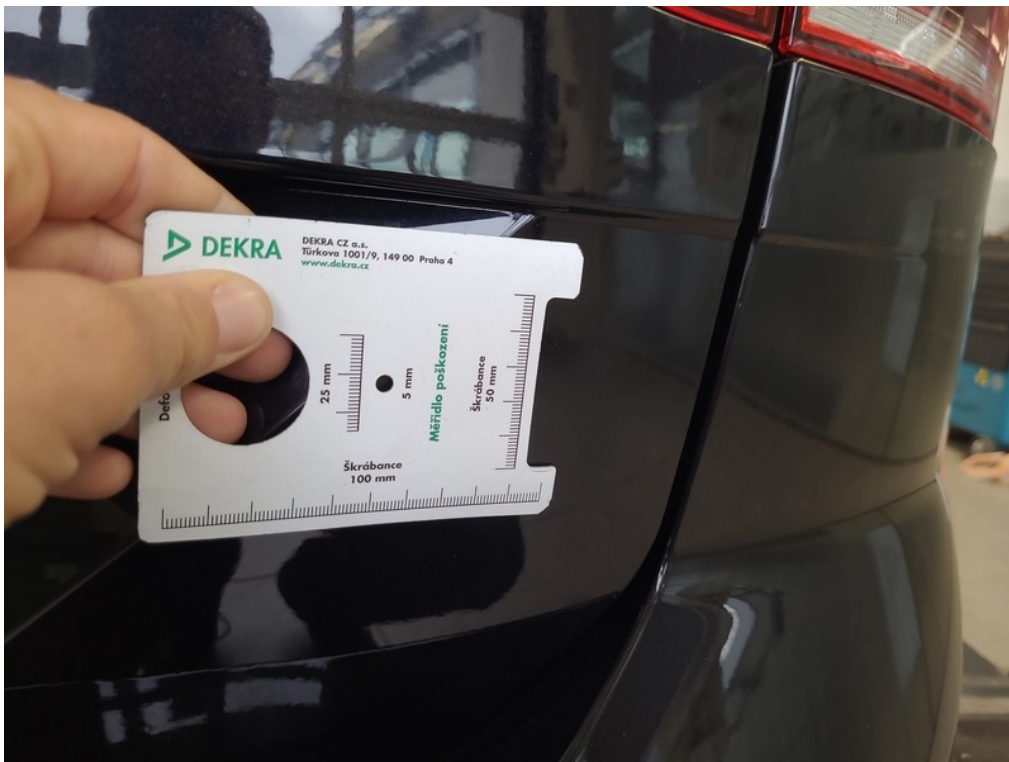
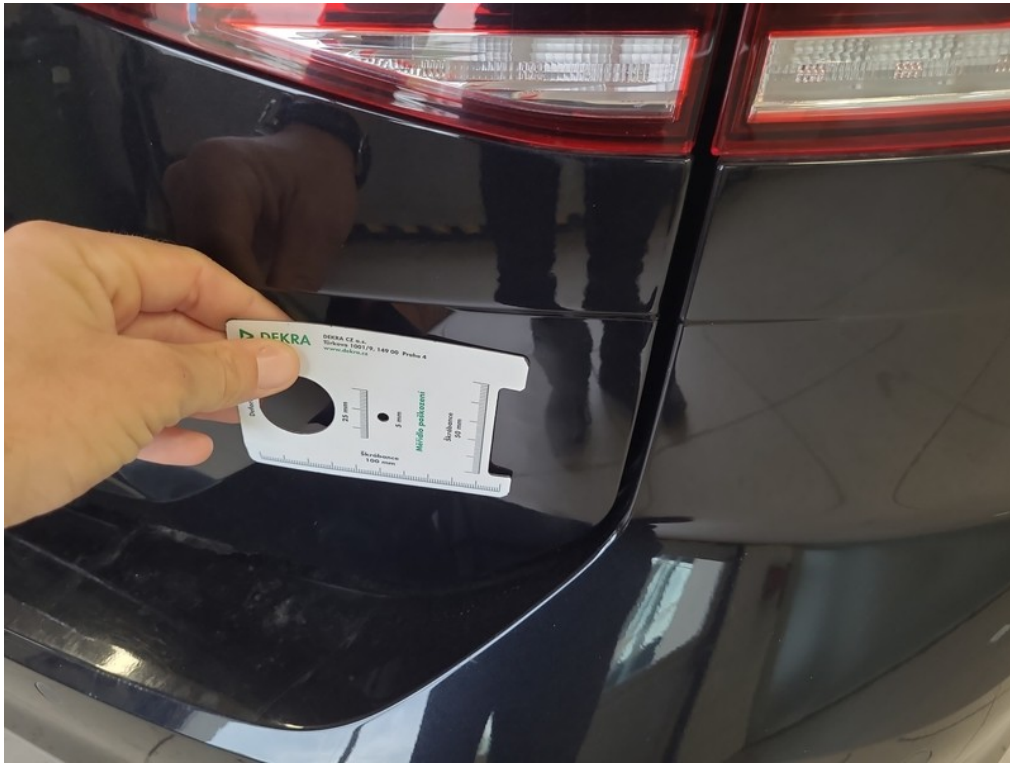
7 Umístění
Poškozený díl
Druh poškození

Exteriér (vnější
prostor)
Víko zavazadlového
prostoru
Škrábance

Viz popis k poškození č. 7

Způsob opravy (opatření) Lakovat
Poznámka:

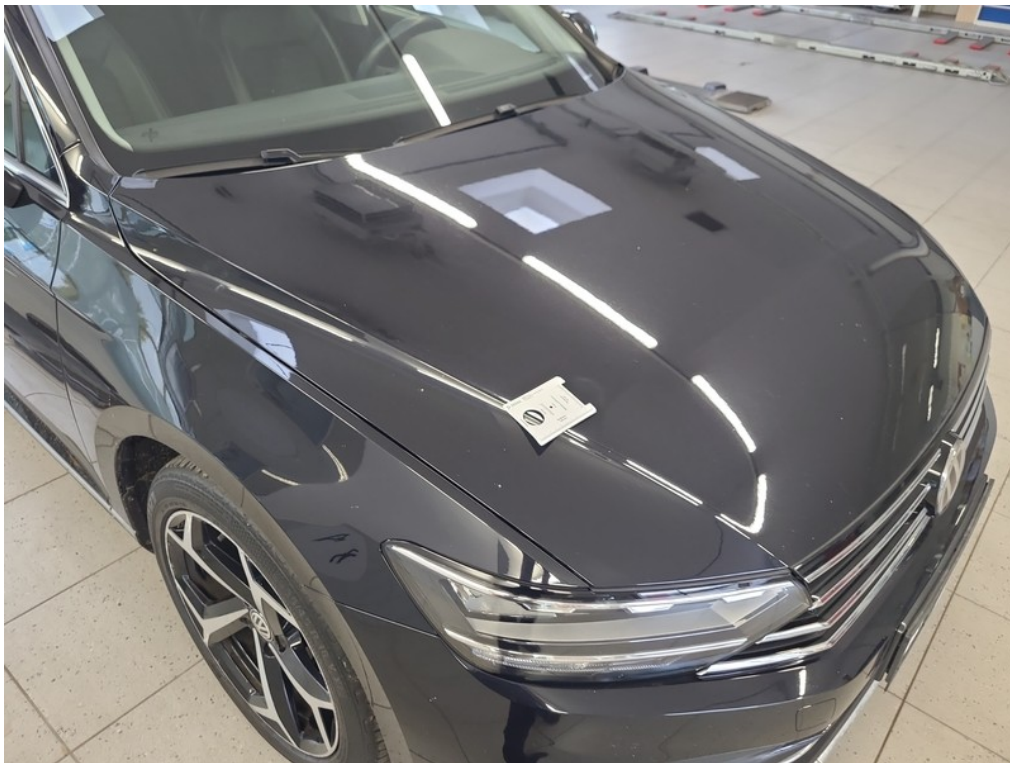
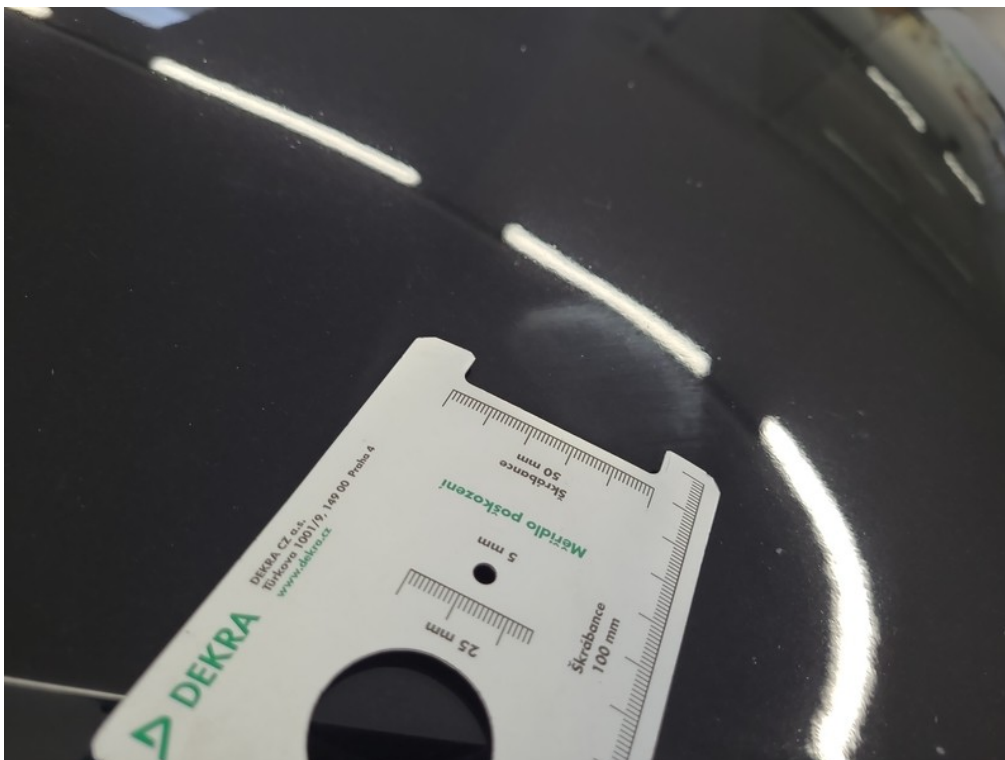
8 Umístění
Poškozený díl
Druh poškození

Exteriér (vnější
prostor)
Víko motoru
Škrábance

Viz popis k poškození č. 8

Způsob opravy (opatření) Lakovat
Poznámka:

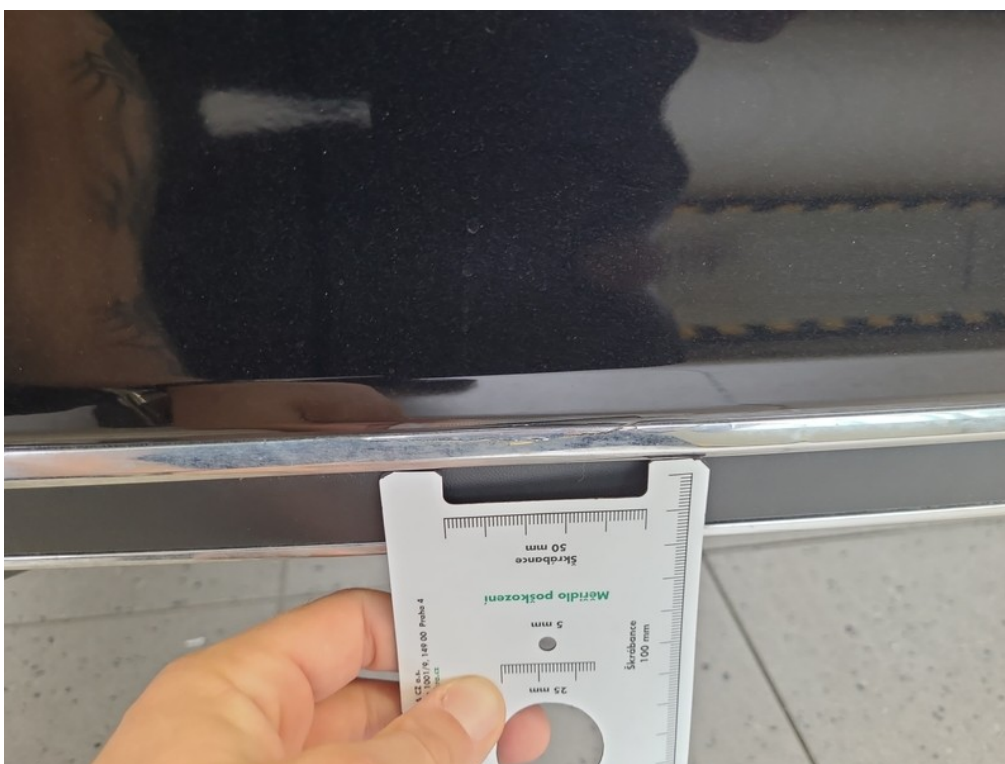
9
Umístění
Poškozený díl
Druh poškození

Exteriér (vnější
prostor)
Lišta Z nárazníku
střední
Prasklina

Způsob opravy (opatření) Vyměnit
Poznámka:

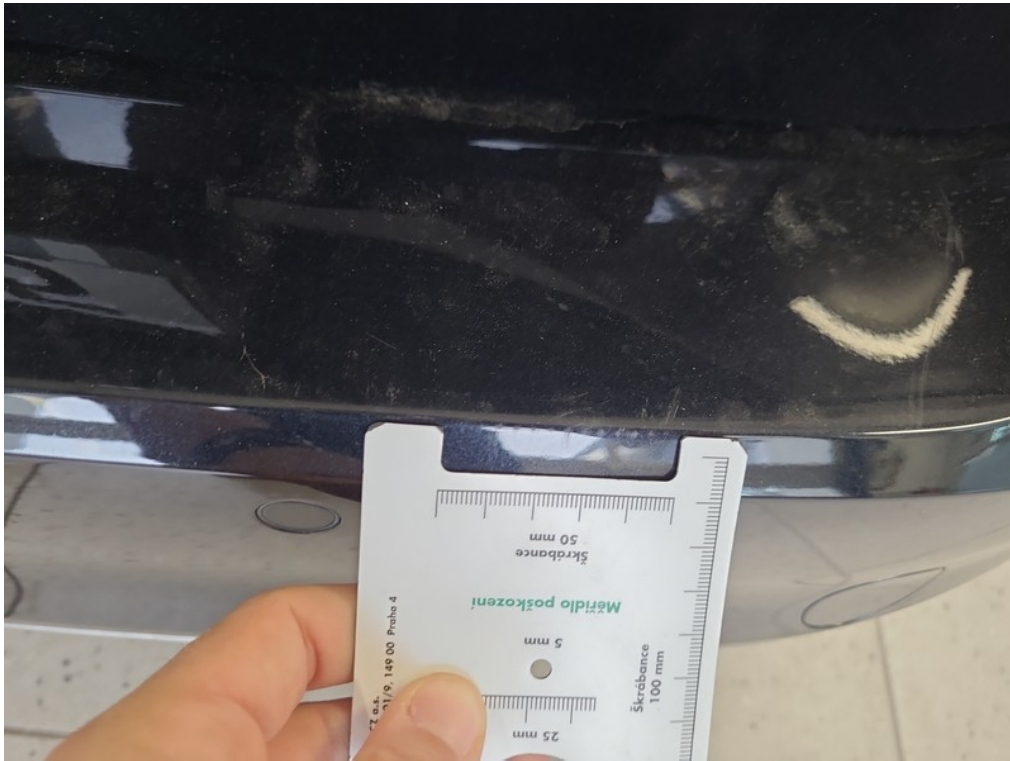
10 Umístění
Poškozený díl
Druh poškození

Exteriér (vnější
prostor)
Zadní nárazník
Škrábance

Způsob opravy (opatření) Lakovat

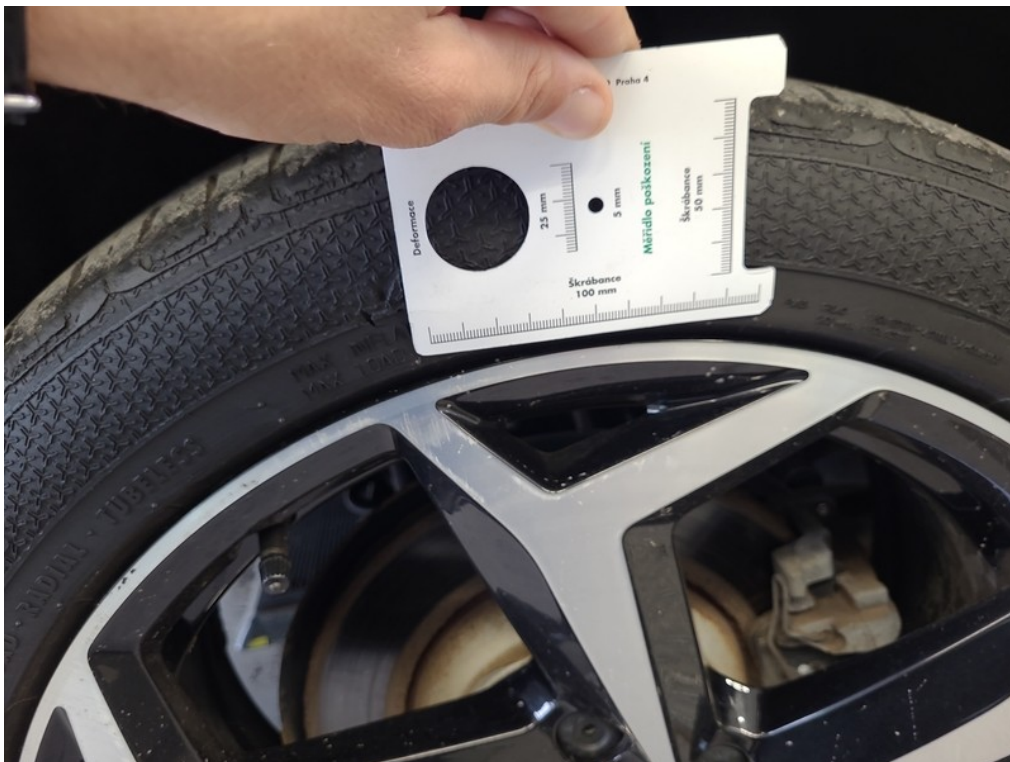
11 Umístění
Poškozený díl
Druh poškození

Exteriér (vnější
prostor)
Disk PZ kola
Škrábance

Způsob opravy (opatření) Opravit

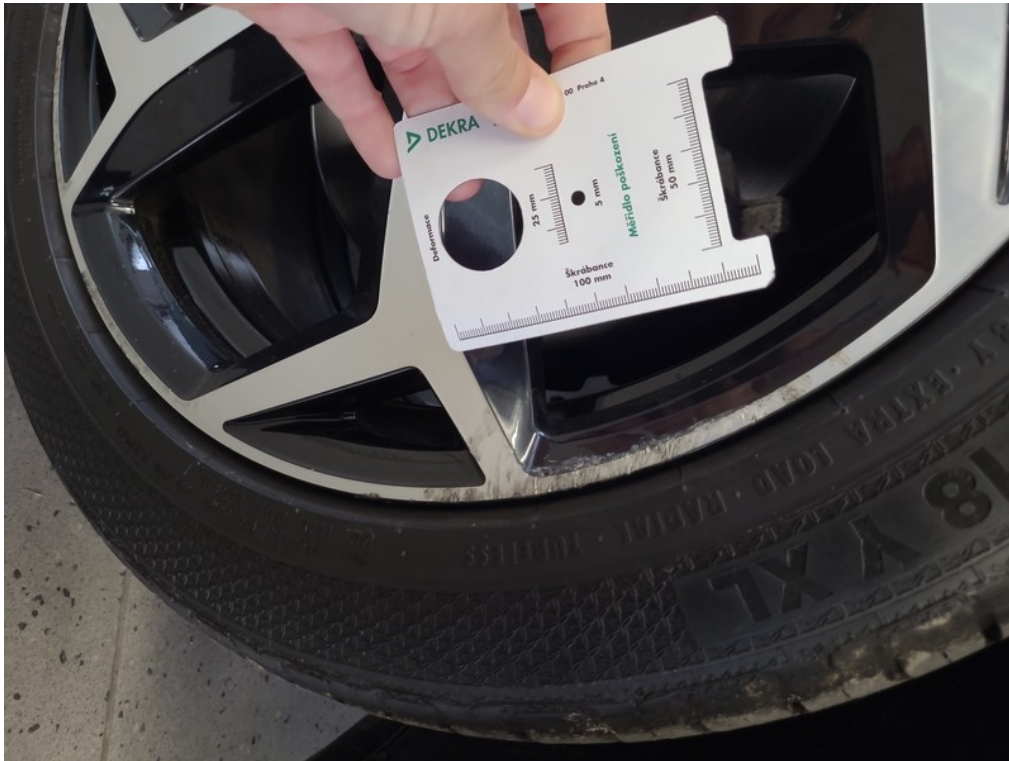
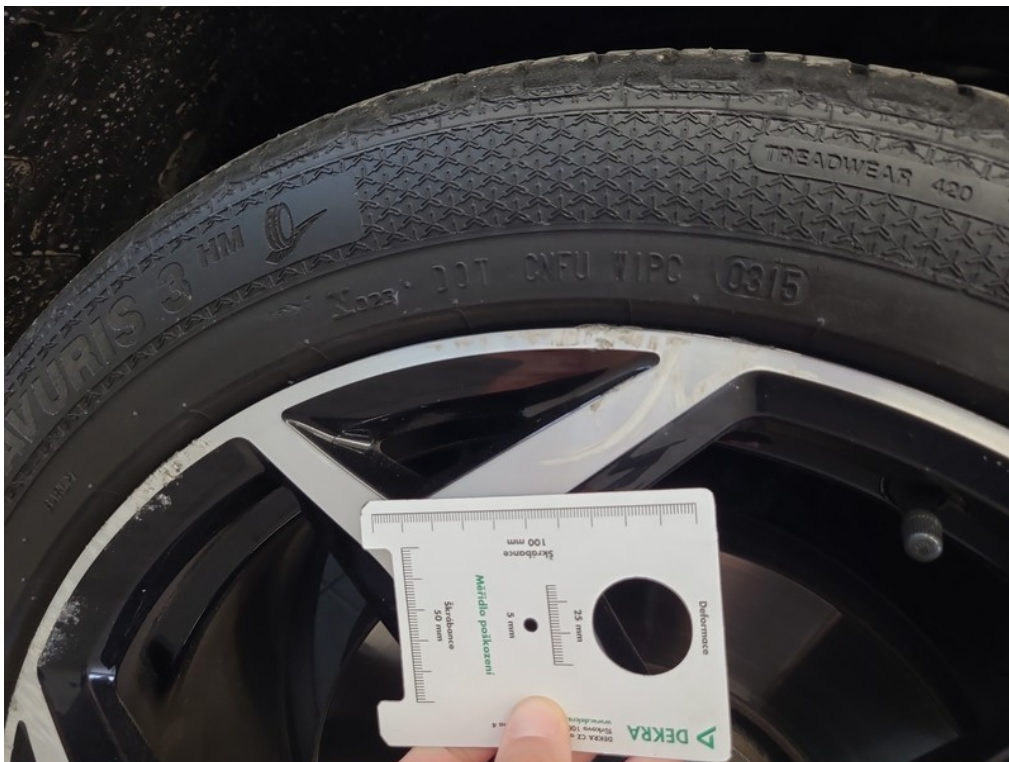
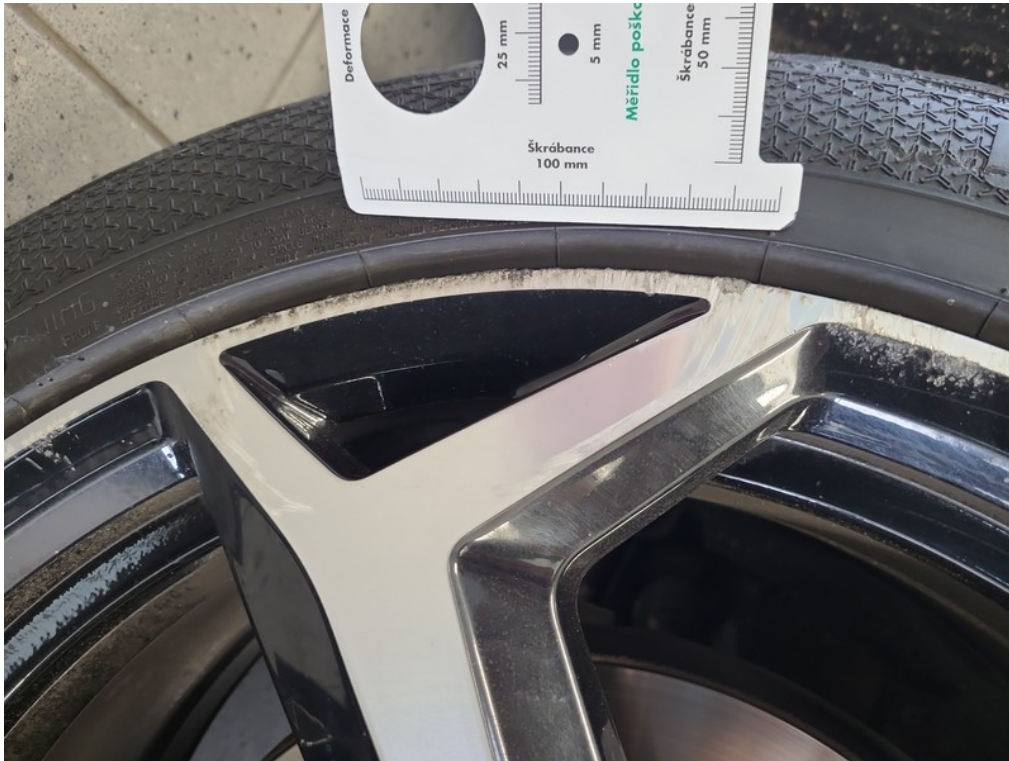
12 Umístění
Poškozený díl
Druh poškození

Exteriér (vnější
prostor)
Disk PP kola
Škrábance

Viz popis k poškození č. 12

Způsob opravy (opatření) Opravit

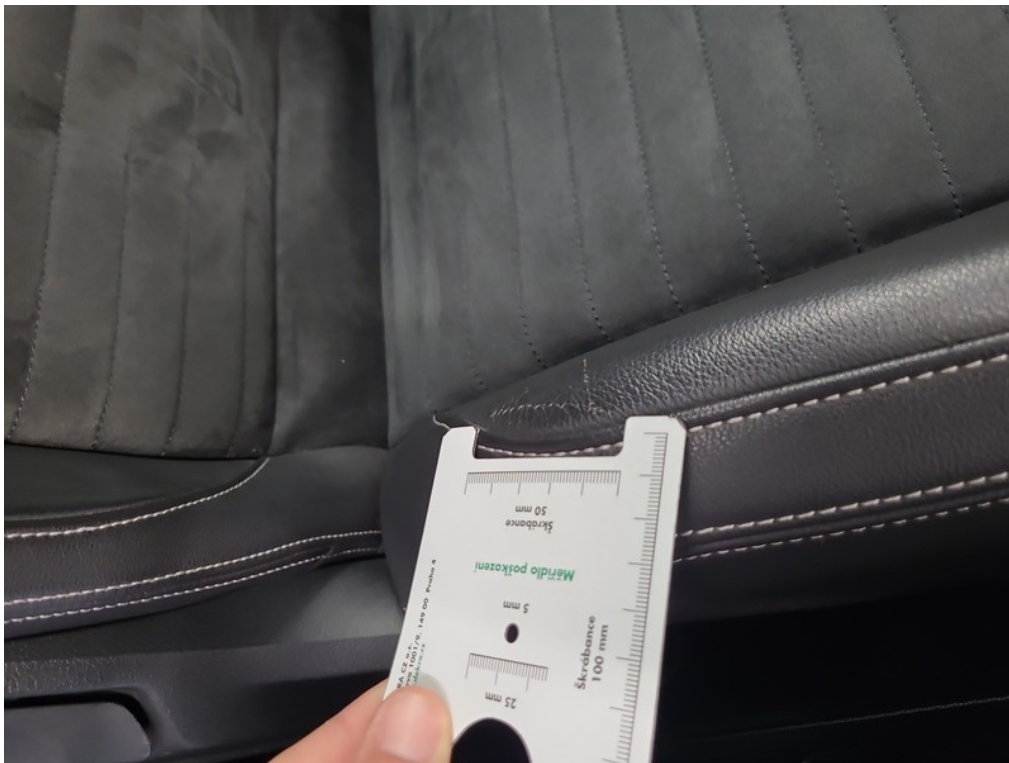
13 Umístění
Poškozený díl
Druh poškození

Interiér (vnitřní
prostor)
Potah opěradla
sedadla řidiče
Opotřebení

Způsob opravy (opatření) Vyměnit

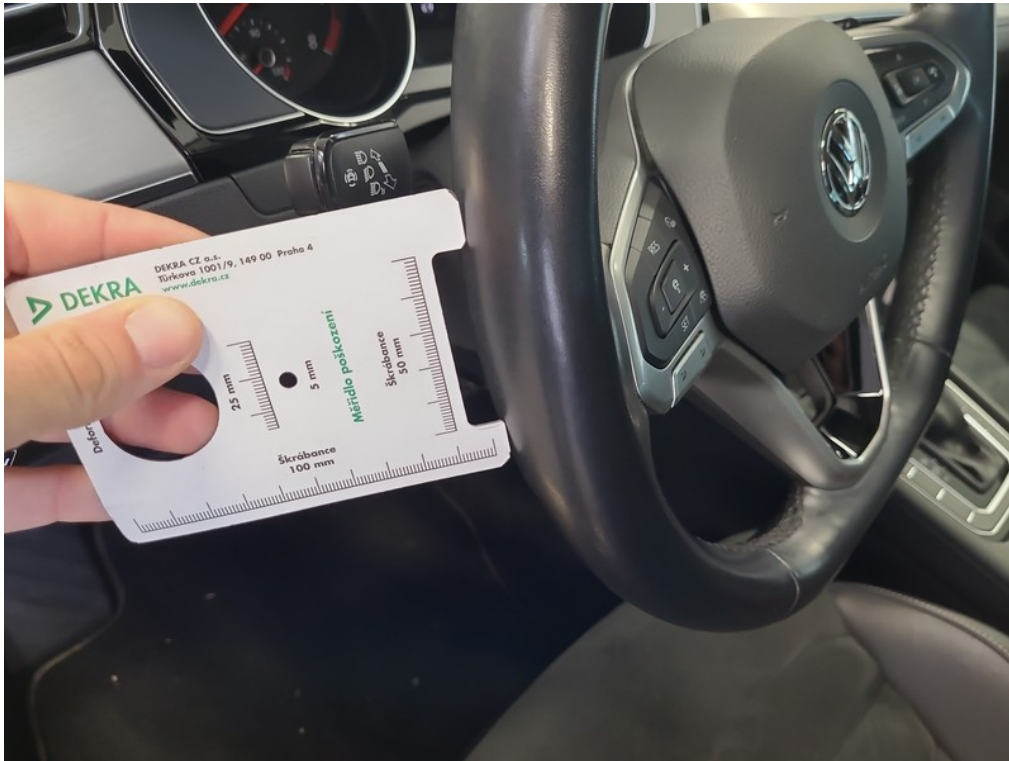
14 Umístění
Poškozený díl
Druh poškození

Interiér (vnitřní
prostor)
Volant
Opotřebení

Způsob opravy (opatření) Vyměnit

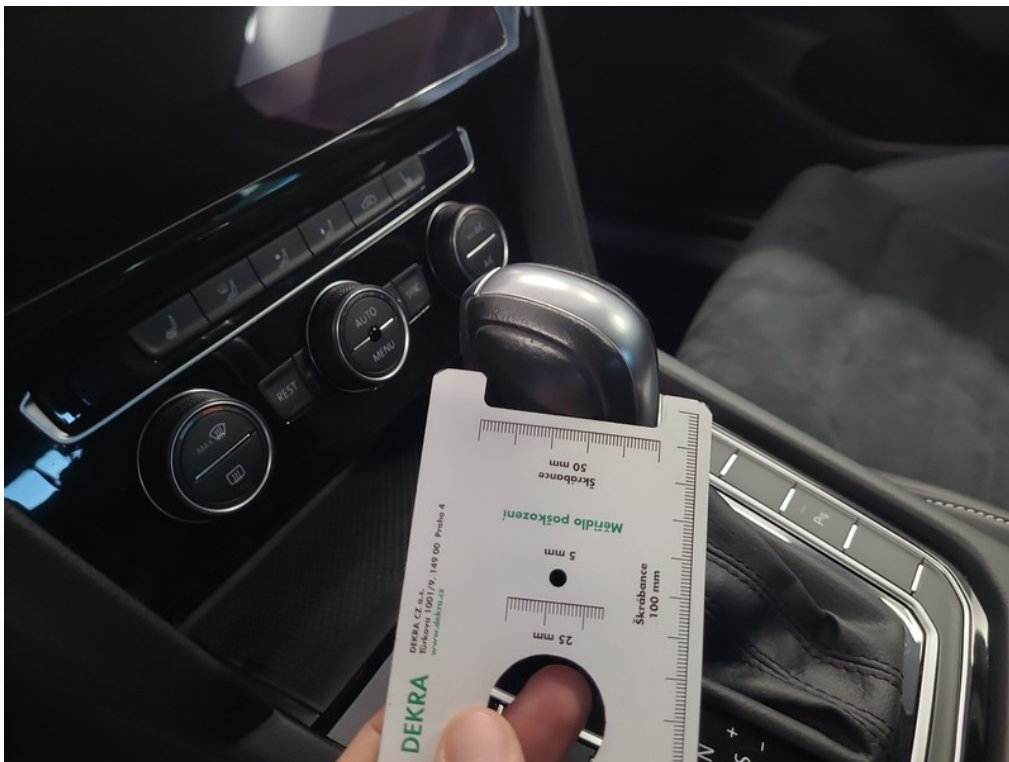
15 Umístění
Poškozený díl
Druh poškození

Interiér (vnitřní
prostor)
Řadicí páka
Opotřebení

Způsob opravy (opatření) Vyměnit

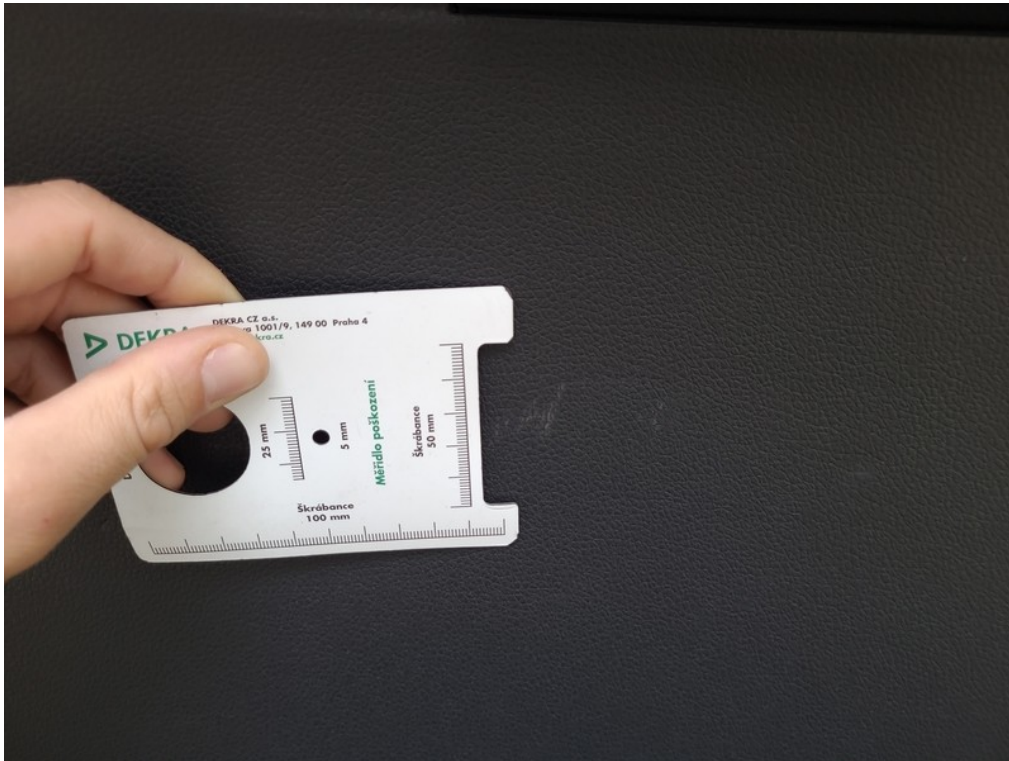
16 Umístění
Poškozený díl
Druh poškození

Interiér (vnitřní prostor)
Plastový kryt víka zav. prostoru
Škrábance

Způsob opravy (opatření) Vyměnit
Poznámka:

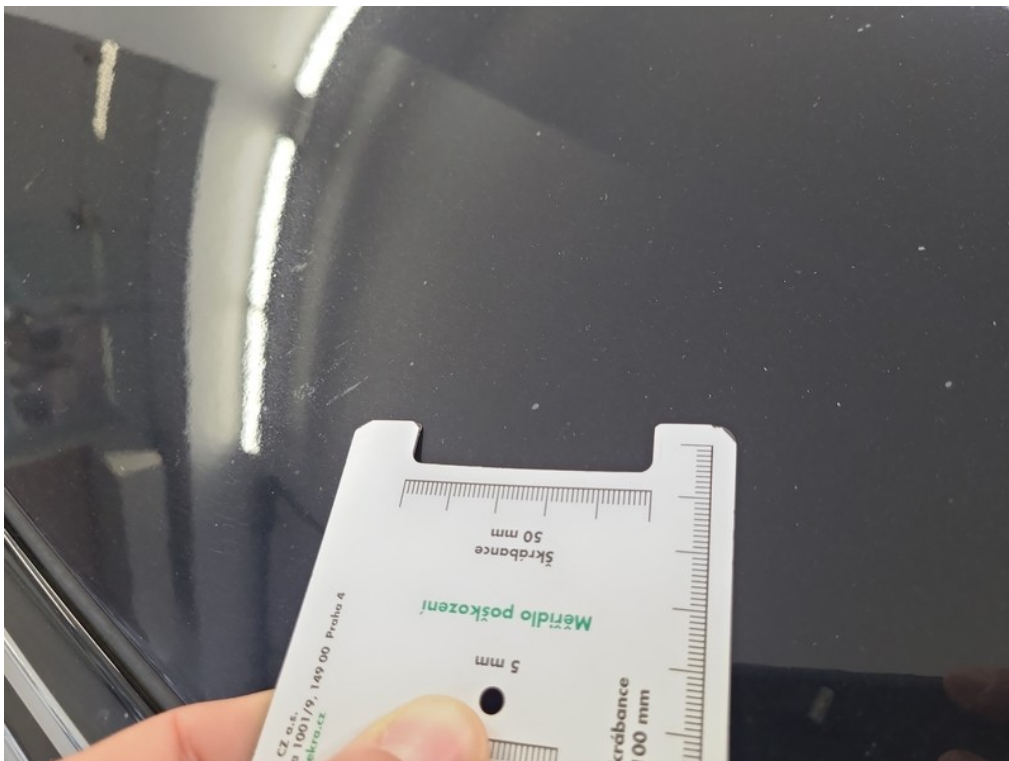
17 Umístění
Poškozený díl
Druh poškození

Ostatní
Přední část vozidla
Poškození od odletujícího kamení

Způsob opravy (opatření) Opravit
Poznámka:

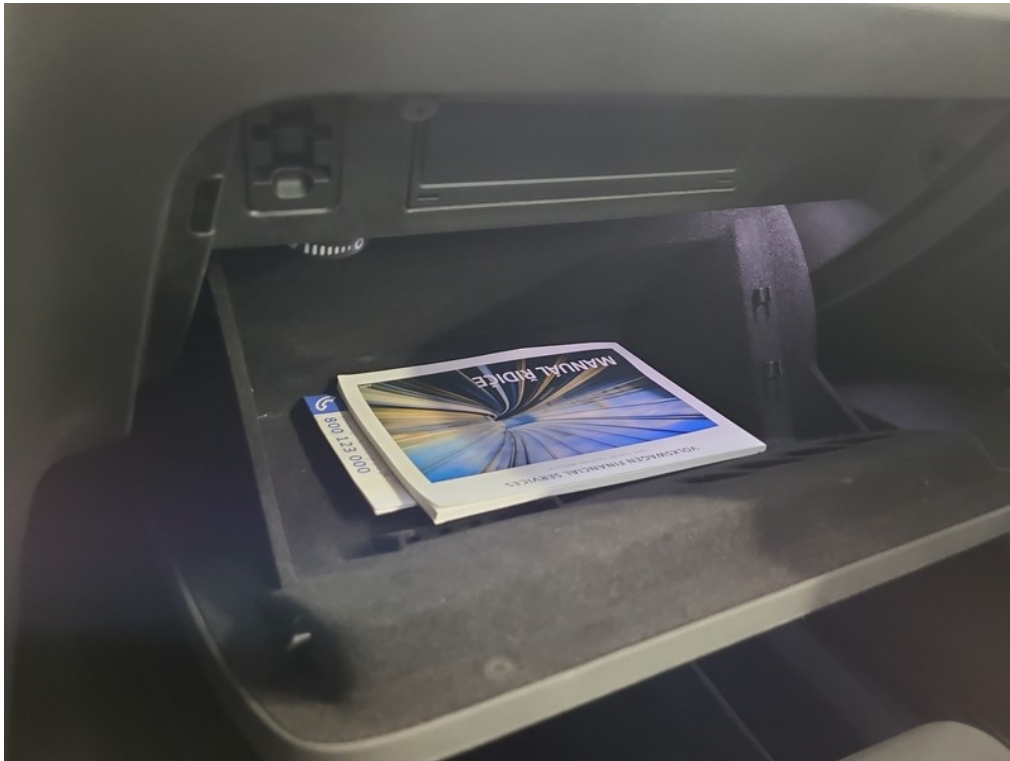
Umístění
18 Poškozený díl
Druh poškození

Ostatní
Osvědčení o registraci
vozidla
Chybí

Způsob opravy (opatření) Doplnit/dodat
Poznámka:

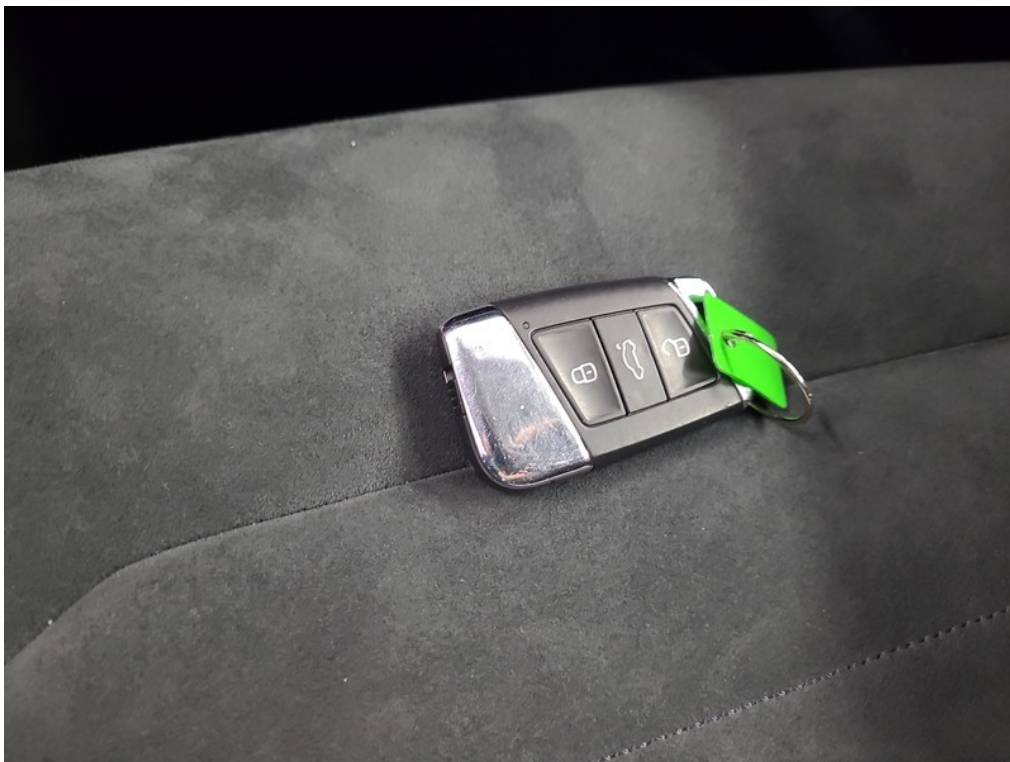
Umístění
19 Poškozený díl
Druh poškození

Ostatní
Klíč od vozidla
Chybí

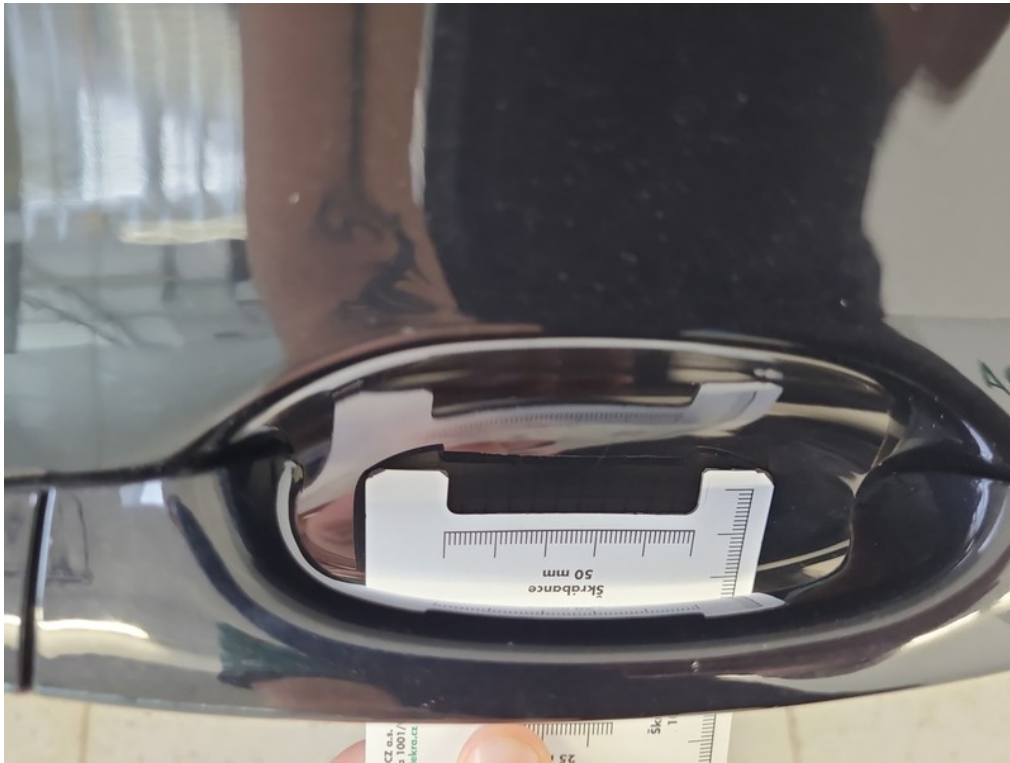
Umístění
20 Poškozený díl
Druh poškození

Ostatní
Celková plocha
karoserie
Škrábance

Způsob opravy (opatření) Vyleštit
Poznámka:
